## 村上地区等の水道水の濁り水発生状況報告

### 1. 概要

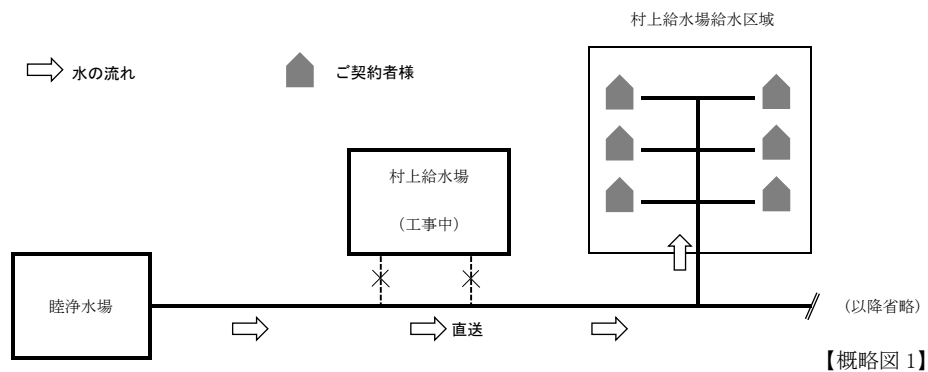
村上給水場給水区域への送水は、本来村上給水場を経由しますが（概略図1 点線）、村上給水場施設改良工事に伴い、平成31年より村上給水場を経由せず、睦浄水場から直送しています。

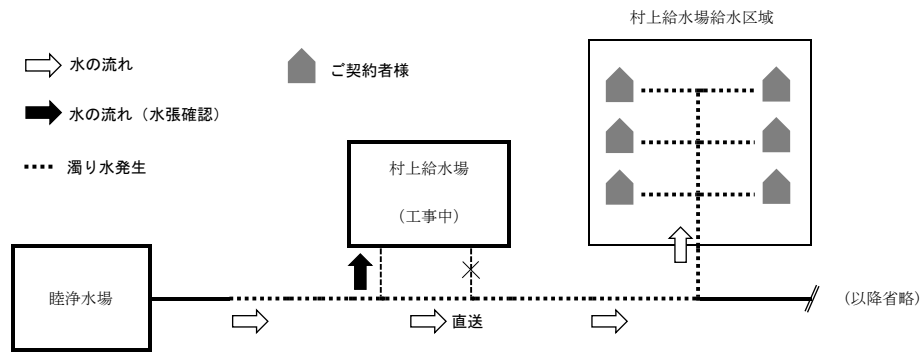
【概略図 2】

新たに村上給水場に築造した配水池（約2,500 m<sup>3</sup>：25mプール約4.6個分）に水漏れが無いことを確認するため送水管から水を引込む際に、流量の管理が不十分であったため、計画流入量以上の水量が配水池に急速に流れ込んでしまいました。それにより周辺区域の送配水管<sup>※4</sup>内で一時的に流速・圧力の変動が起こり、長年にわたって管内に付着した水道水に含まれている鉄分やマンガンが剥がれ落ち、水に混ざり濁り水となって発生しました。

上記送配水状況を保持したまま村上給水場にて水張確認を実施しましたが、急速に水を引込んでしまい（概略図2 ➡）、周辺区域の送配水管の流速や圧力が変動しました。これに伴い、当該管路内に付着していた鉄分やマンガンが剥がれ濁り水として配水されてしまいました。

- (1) 配水池への流入量および作業時間帯の設定
- (2) 作業計画書におけるバルブ操作方法およびバルブ開度の明確化
- (3) 適正な人員配置による操作確認の徹底
- (4) 連絡体制と通信手段（上下水道局、監視室、村上給水場）
