## 実績報告書に添付する浄化槽工事写真の撮影例

### 1. 高度処理型浄化槽設置工事

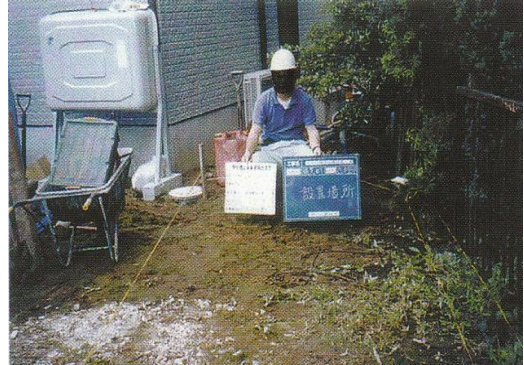
- (1) 浄化槽設備士が実地に監督していることを証する写真（着工前）

設置場所が写るように。設備士は正面を向き、標識を掲げる。

※設備士が監督していることの証明なので、工事の工程でも設備士が写真に写るように。

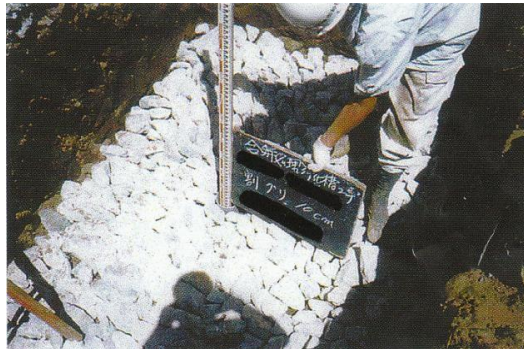
・栗石のつき固め

100mm 以上

深さがわかるように撮影する。

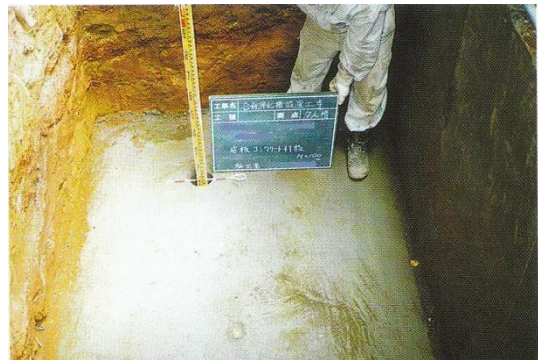
・基礎底版コンクリート打設

厚さ 100mm 以上

厚みがわかるように写す。

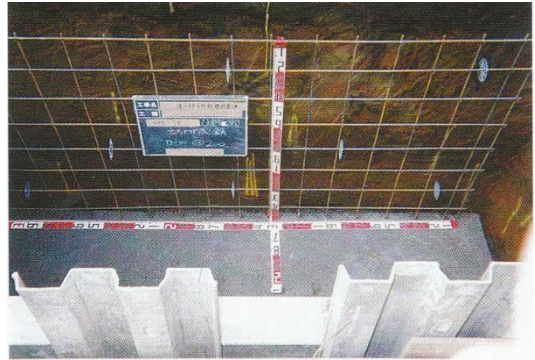
- ・擁壁の配筋状況（必要な場合）

土圧がかかる場合擁壁が必要。  
スケールとともに写す。

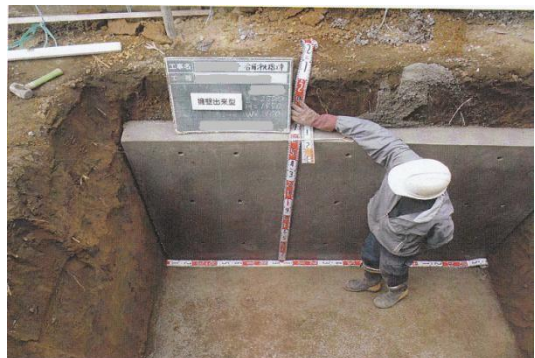
- ・擁壁コンクリート打設（必要な場合）

スケールとともに写す。

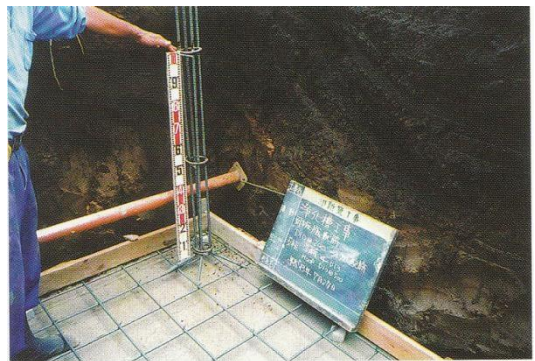
- ・支柱工事の写真（必要な場合）

浄化槽上部を駐車場等とする場合支柱が必要。  
基礎コンクリートの配筋と支柱の配筋が結束されていることがわかるように。

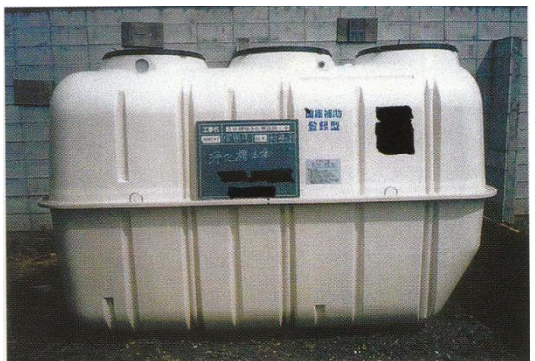
- ・浄化槽本体の写真

メーカー・型式・人槽が申請どおりのものかわかるように。

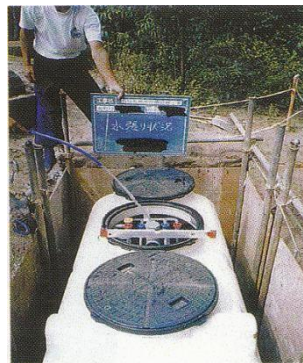
- ・埋め戻し作業（水張り，水平確認）

水平確認をしながら行っていることがわかるように。

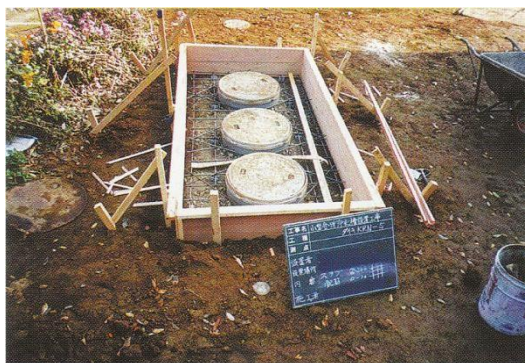
- ・上部スラブ配筋の状況

しっかり配筋がされているか写す。

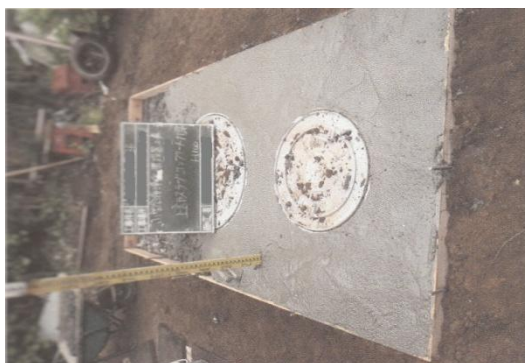
- ・上部スラブコンクリート打設

コンクリートが養生され，厚さがわかるように写す。

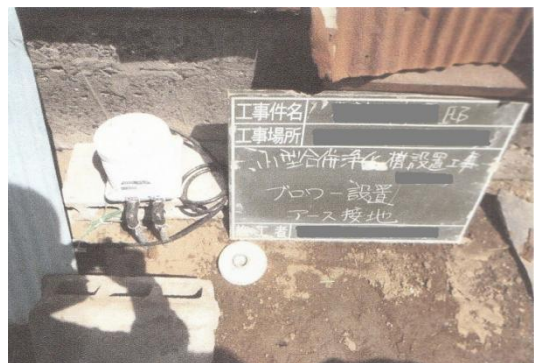
(7)ブローア設置状況を示す写真

ブローア，屋外用コンセント，アースが写る  
ように。

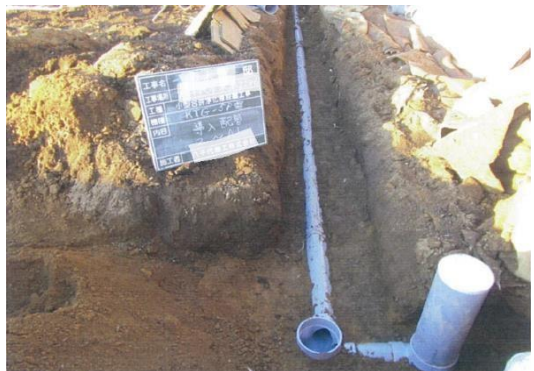
- ・配管工事の状況

しっかり配管がされているか写す。

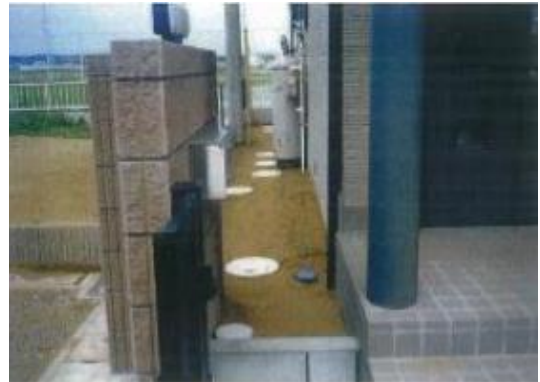
・インバート升設置状況の全景写真

起点・屈曲点・合流点にインバート升が  
設置されているか。

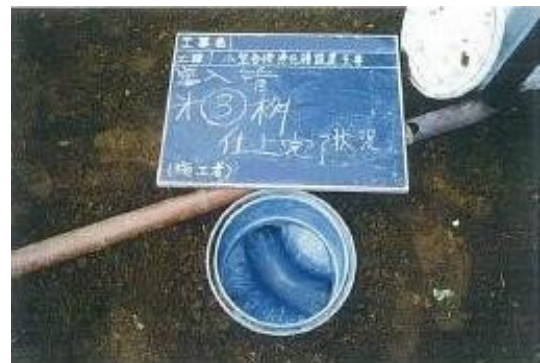
・起点升・屈曲升

升の内部がわかること。

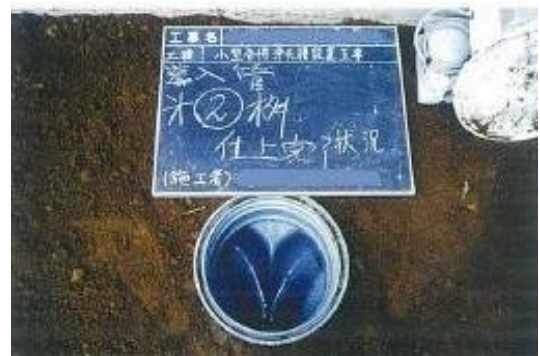
・合流升

升の内部がわかること。

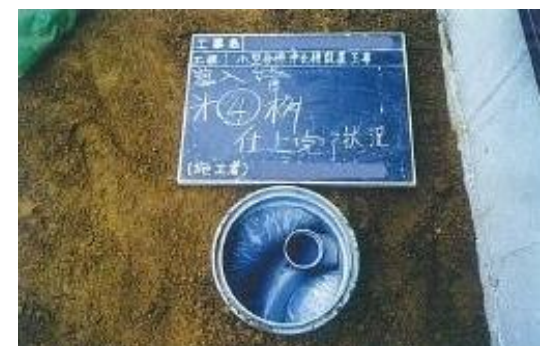
・トラップ升

二重トラップは禁止（屋内配管にトラップが  
ある場合はトラップ升を設置してはならない。）

升の内部がわかること。
