## ● はじめに

今後、大規模盛土造成地において地震による滑動崩落の発生が懸念されることから、大規模盛土造成地の位置、規模及び種類を調査しました。

千葉県 八千代市 都市整備部 開発指導課  
TEL：047-421-6776 FAX：047-484-8824

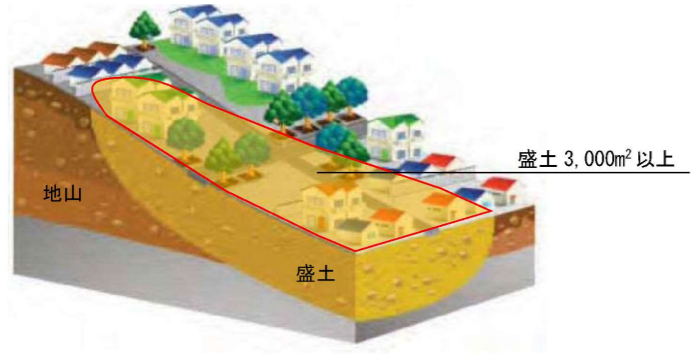
<p><b>【谷埋め型大規模盛土造成地】</b> 谷や沢を埋め立てた造成宅地で、盛土の面積が 3,000 平方メートル以上のもの</p>

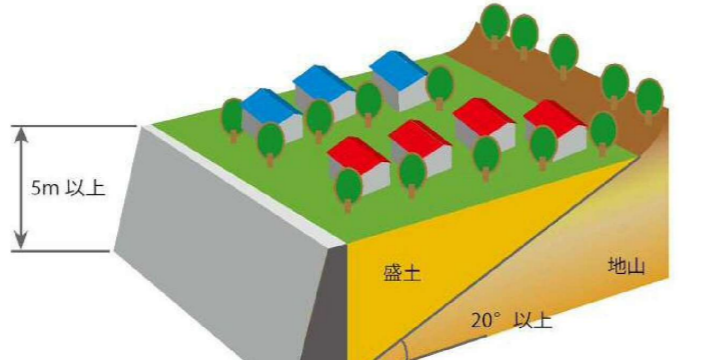
<p>出典：大規模盛土造成地の滑動崩落対策推進ガイドライン及び同解説</p>	<p><b>【腹付け型大規模盛土造成地】</b> 傾斜地に盛土した造成宅地で、盛土する前の地盤面の水平面に対する角度が 20 度以上かつ盛土の高さが 5 メートル以上のもの</p>

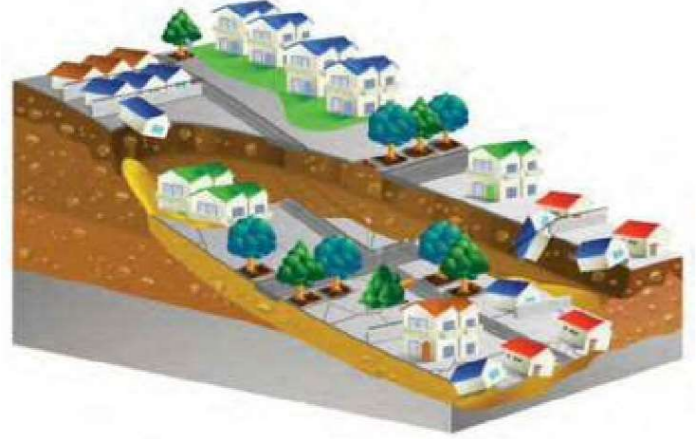
地震発生時に、盛土全体又は大部分が、主として盛土底面部を滑り面にして、斜面下部方向へ移動する現象です。

<p><b>【谷埋め型大規模盛土造成地：滑動崩落後】</b></p>

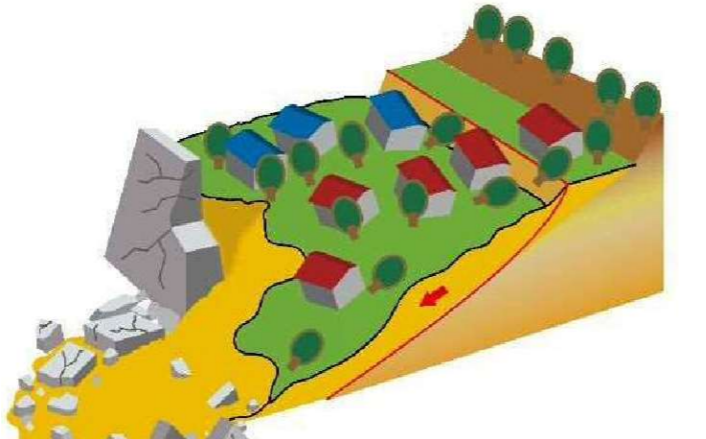
<p>出典：大規模盛土造成地の滑動崩落対策推進ガイドライン及び同解説</p>	<p><b>【腹付け型大規模盛土造成地：滑動崩落後】</b></p>

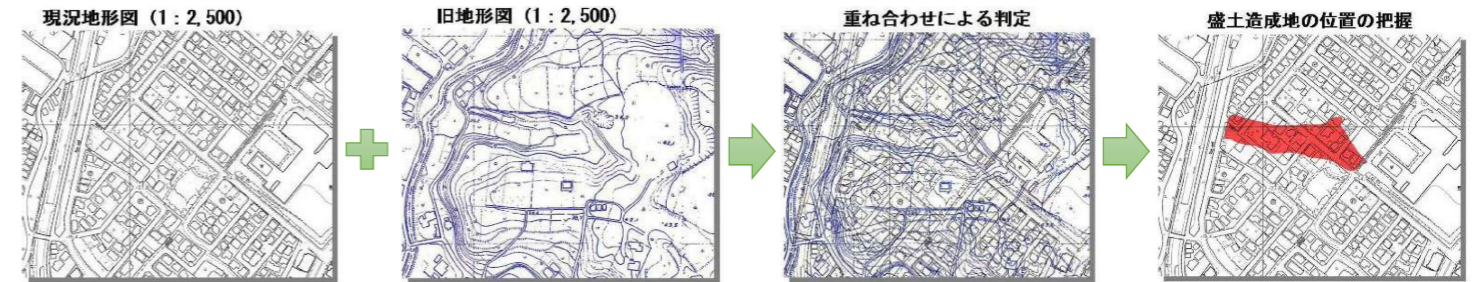
旧地形図と現在の地形図を重ね合わせて、大規模盛土造成地の概ねの位置や規模を抽出し、示しています。
