# 八千代市公共施設等個別施設計画

令和3年3月

# 八千代市公共施設等個別施設計画 目次

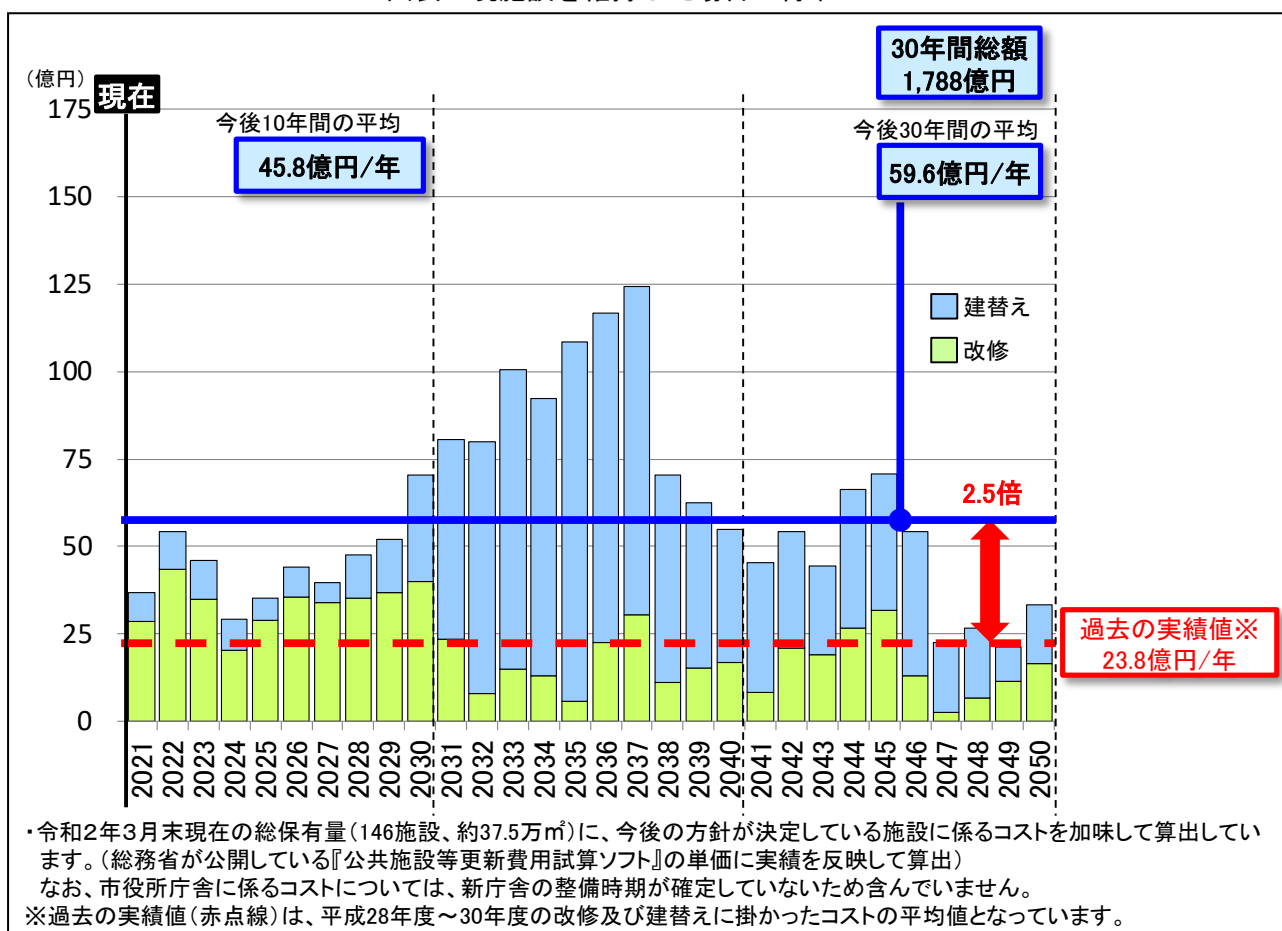
図表 現施設を維持した場合の将来コスト

今後の公共施設等の改修・更新等にかかる費用について、現保有面積を維持したまま築30年で改修、築60年で更新（建替え）を行った場合、30年間で総額1,788億円、年平均59.6億円の費用がかかる試算となります。

公共施設等の改修・更新等にかかった過去3年間の平均値23.8億円を投資可能額として想定した場合、約2.5倍となり、このまま全施設を維持していくことは困難であるため、この乖離について対応を行っていくことが必要です。

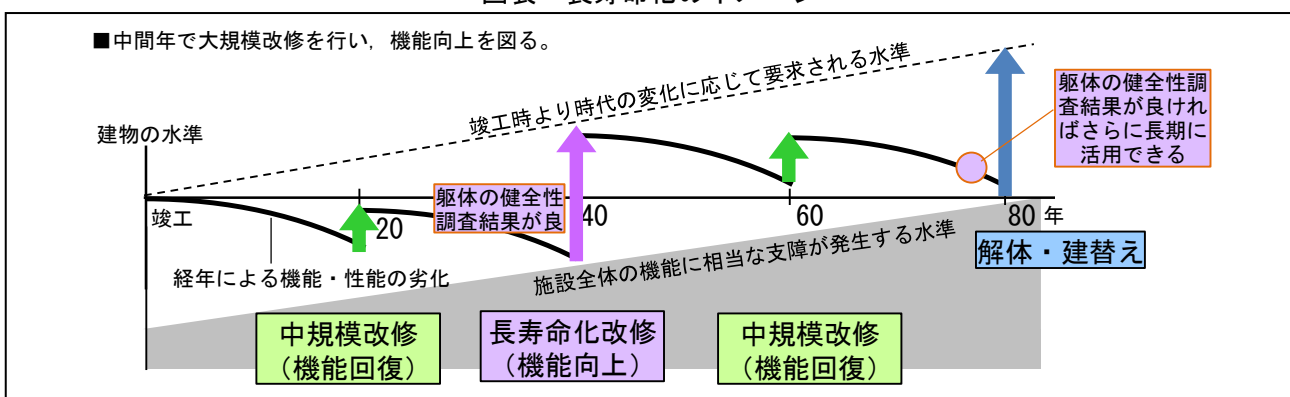
図表 長寿命化のイメージ

施設の安全性と運営にとって重要な部位・設備（屋根・屋上、外壁、各種設備機器の交換）については、20年周期を標準とし、改修・更新を行う計画としました。

また、中間年（40年）を目途に、すべての部位・設備について、外部開口部、内部仕上げ、各種設備の配線・配管の更新を含めた全面的な改修を行う計画としました。

上記周期を基本としますが、中規模改修のみ実施するなど、建物に応じた改修・更新サイクルを適用します。

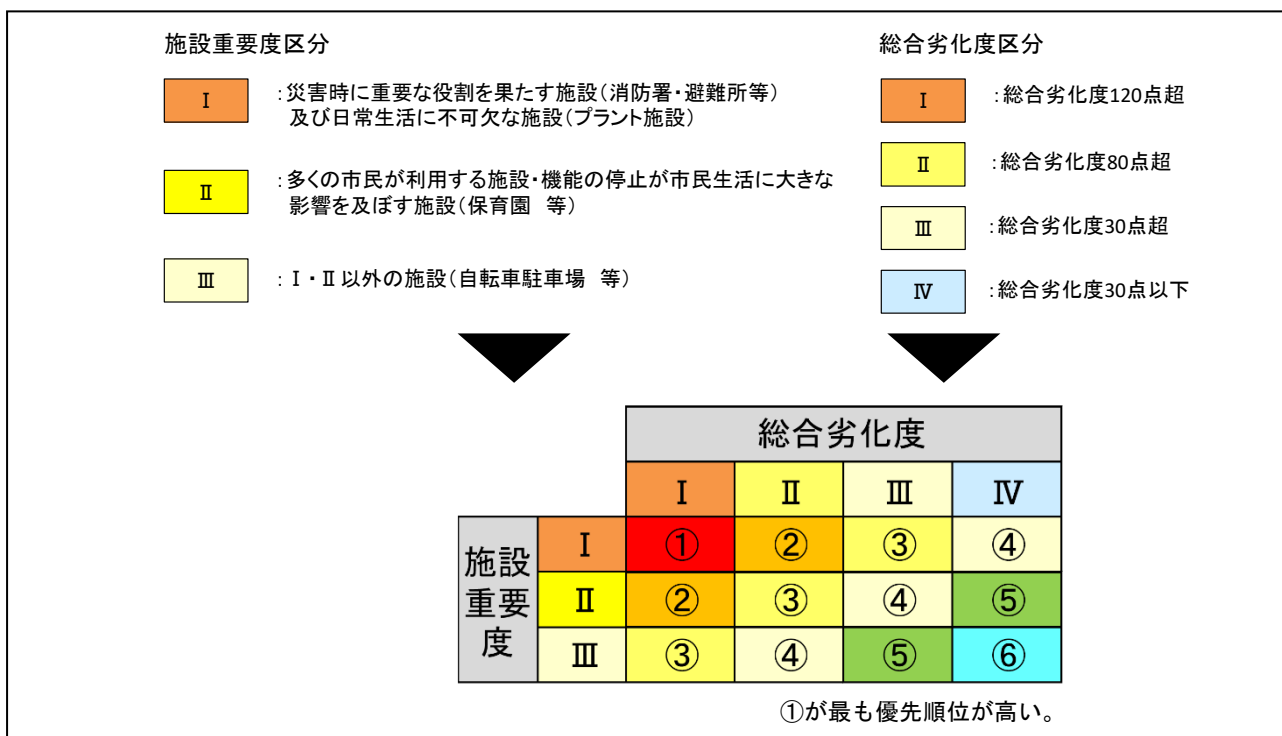
図表 優先順位の考え方

総合劣化度と施設重要度から、施設の整備優先度を判定しました。

劣化が進行し、施設重要度が高い施設から改修・更新等を実施することとなります。

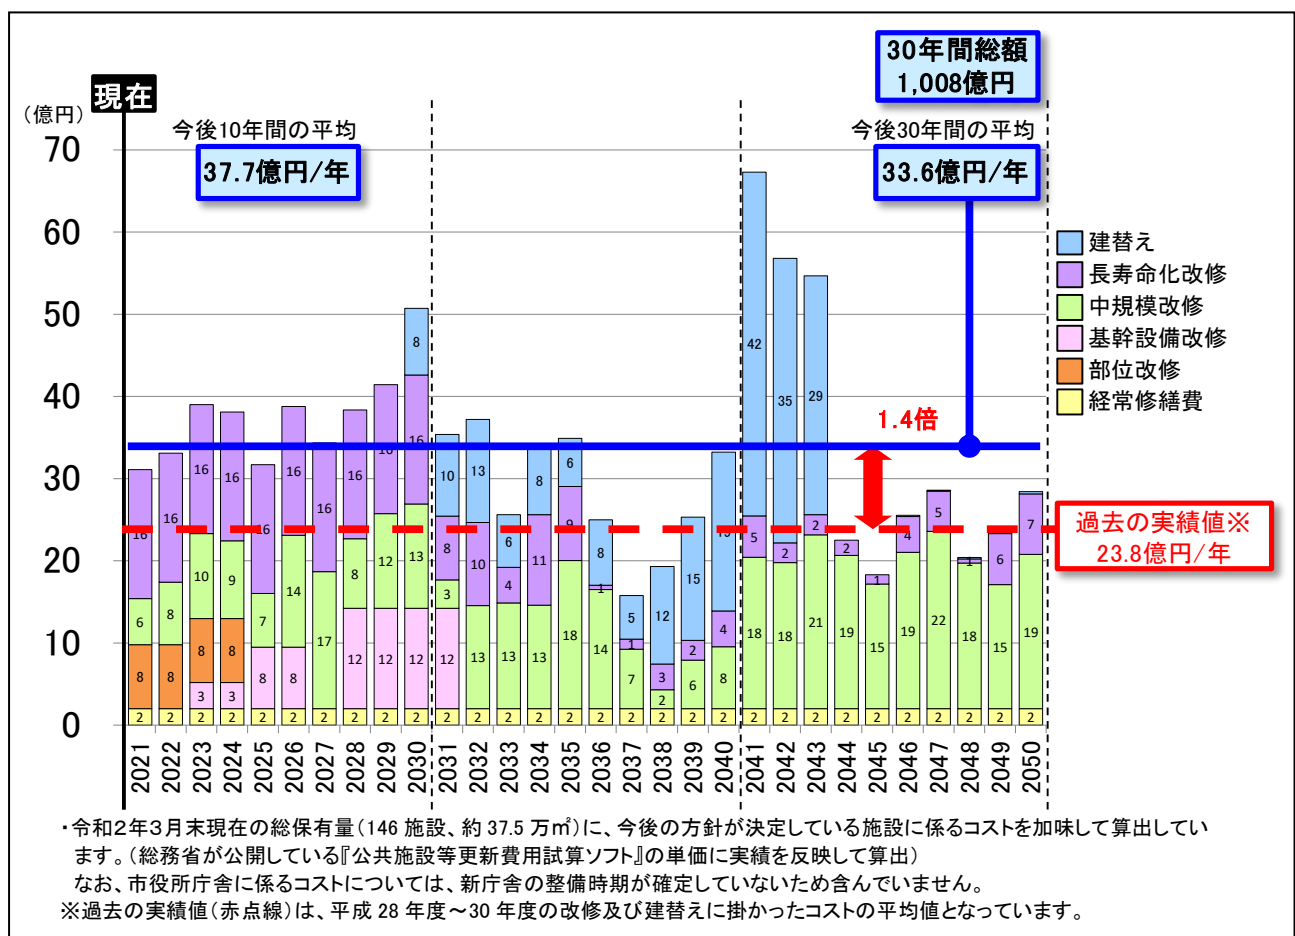
図表 基準見直し後の将来コスト試算結果

第2章で示した試算（P6）から、建物の躯体の目標使用年数や改修・更新サイクル、整備レベルの基準の見直しを行い、さらに平準化を図った場合の今後の公共施設等の改修・更新等にかかる費用を試算しました。

試算結果としては、30年間で総額 1,008 億円、年平均 33.6 億円となりましたが、それでもなお、改修・更新等にかかった過去3年間の平均値と約 1.4 倍の乖離があります。
