安全・安心な マンションのために

- 落ちる、転ぶ、滑る、をなくそう -

この冊子は、マンション管理組合の方向けに、マンション内での転倒や階段からの転落、高所からの落下という日常事故を予防することを目的として、国土技術政策総合研究所が運営する「建物事故予防ナレッジベース」※1からマンションに関連する日常事故事例や対策を抜き出して、まとめたものです。

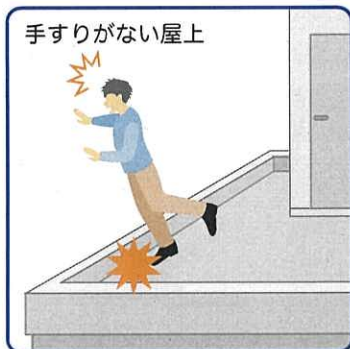
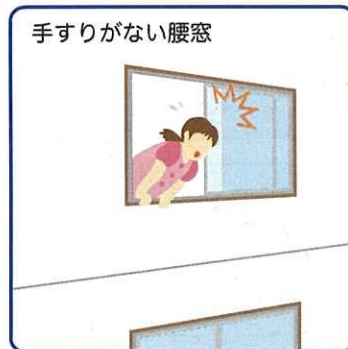
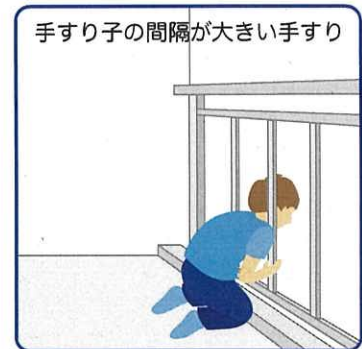
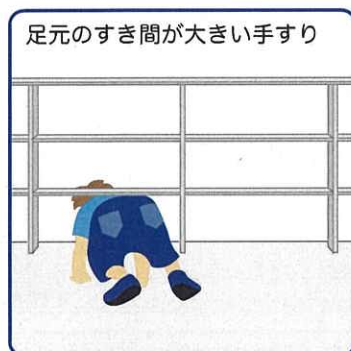
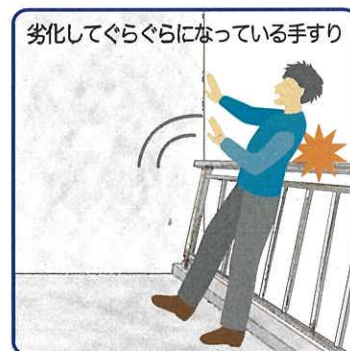
①

外廊下や階段、ベランダなどの高い所から落下する日常事故を防ぐには適切な手すりの設置が重要です。また、手すりがついていても手すり子の間隔が広いなど、その形状が適切でない場合、例えばすき間から人が落下することがあります。さらに、経年劣化により手すりの強度が落ちている場合には、人が寄りかかった際に手すりが外れ落下することもあります。手すりを目で見るだけでなく、実際に揺らしてしっかり取りついているかも含めて確認しましょう。

また、窓の網戸と一緒に落ちる日常事故事例もあります。窓の網戸には人の落下を防止する強度はありません。落下の危険がある窓には適切な手すりを必ず設けましょう。

- ★事例1 住民が屋上に落ちた枝葉などを拾う作業をした際、手すり（柵）がなかったため地面に落下した。
- ★事例2 1歳の子どもが、自宅6階ベランダの手すりのすき間から落下した。
- ★事例3 2階ベランダで、住民がバランスを崩しアルミ製の手すりに掴まったところ、手すり子部分が外れてしまい一緒に落下した。
- ★事例4 1歳の子どもが3階の自宅居間でカラーボックスと段ボールによじ登り、出窓の網戸を押して遊んでいるうち網戸と一緒に落下した。

- ▶ 住民が不定期に立ち入ることがある高い所には必ず落下防止の手すり（柵）を設置しましょう。
- ▶ 手すりにすき間がある場合は、そのすき間を塞ぎましょう。
- ▶ ぐらつきがある手すりは交換しましょう。
- ▶ 腰の高さに窓台がくる窓には落下防止の手すりを設けましょう。
- ▶ 住民が立ち入ることを想定していない場所は、立入禁止にしましょう。

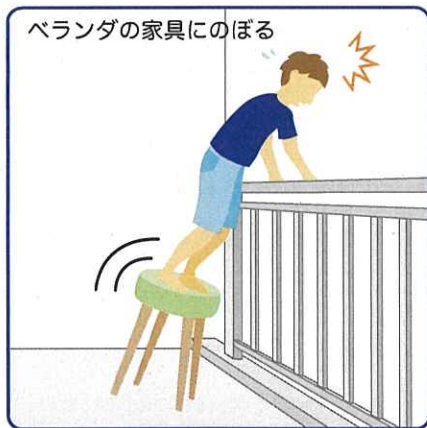
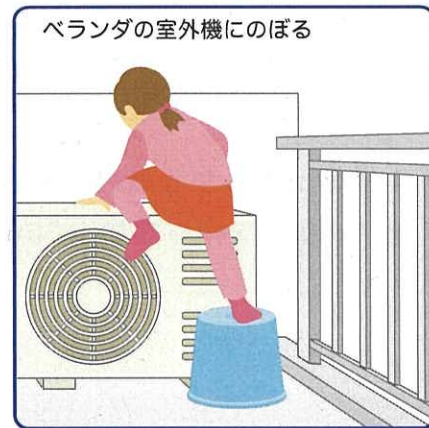
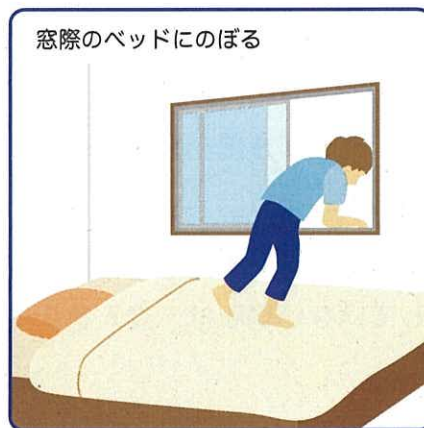
②

共用部の外廊下や外階段、各住戸のベランダに適切な手すりが設置されていても、その前に物が置かれていると、子どもがよじ登り手すりを乗り越え落下してしまいます。腰の高さに窓台がある窓の場合も同様です。

手すりの前や窓際に、台や物置、椅子、テーブル、ベッド等が置かれていないか確認しましょう。

- ※事例1 2歳の子どもがベランダにあった高さ約40cmのプラスチックケースに上り、手すりを越えて落下した。
- ※事例2 4歳の子どもがベランダに置いてあったキャスター付きの事務用椅子に乗って遊んでいるうちに手すりを乗り越えて落下した。
- ※事例3 2歳の子どもが、7階の室内のベッドにのぼり、ベッドの上から約35cmの高さにある窓を開け、落下した。

- ▶ 共用部の外廊下や外階段に、物が置かれている場合には撤去しましょう。
- ▶ ベランダの手すり付近に物を置かないよう、住民にチラシや掲示板で注意喚起しましょう。
- ▶ 窓の近くに家具を配置することは避けましょう。

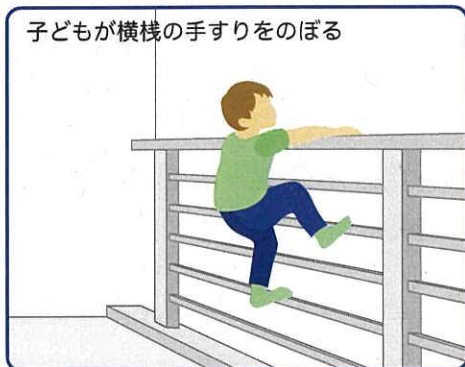
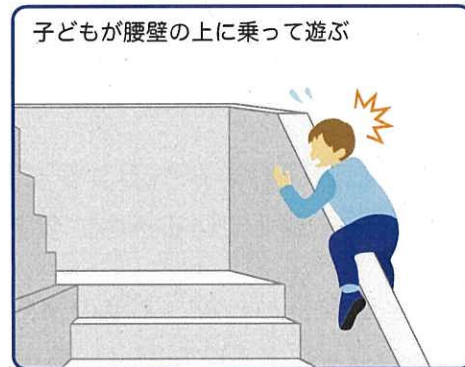
③ 子どもが高い所で遊んでいませんか？

子どもは手すりや高い塀をよじ登ったり、乗り越えたりして遊ぶことがあります。特に小学校高学年から中高生の子どもには注意が必要です。子どもにとっては遊びのつもりでも一歩間違えば重大な事故につながりますので、事前に対策を行いしっかりと予防しましょう。

普段住民が使うことが少ない非常階段や屋上についても、立ち入らないように注意が必要です。

※事例1 11歳の子どもが、マンション3階の渡り廊下の手すりを乗り越えて屋根に乗り移ろうとして失敗し落下した。

※事例2 9歳の子どもがマンション9階の外廊下でコンクリート製のフェンス（高さ約150cm）によじ登って遊んでいたところ誤って落下した。

- ▶ 子どもが手すりを乗り越えて遊んでいるような場所がないか確認しましょう。
- ▶ そのような場所がある場合にはサインや貼り紙で遊ばないように注意喚起しましょう。
- ▶ 遊んでいる場面を目にした場合には注意しましょう。
- ▶ 手すりがよじ登りやすい形状をしている場合は、ネットを張るなどの応急対策をした上で、大規模修繕時などに形状の変更を検討しましょう。

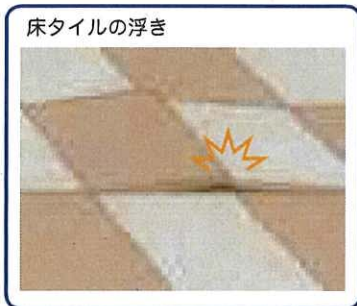
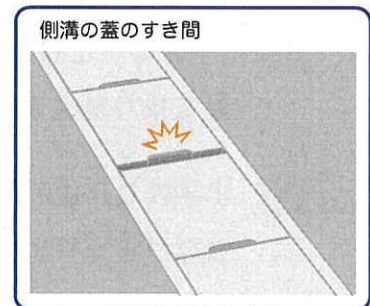
④ 床面に穴や溝、浮きや凹み、小さな段差はありませんか？

廊下や階段の床が何らかの原因で平らでない場合には、つまづいたり、足が引っかかり転倒や転落する原因となります。長年の使用により床のタイルが浮いていたり、凹んだりしている場合もあれば、エントランスのマットが浮いていて足が引っかかる場合もあります。階段では滑り止めが剥がれている場合も注意です。建物周辺の通路に側溝がある場合には、その蓋がしっかり固定されているかどうかの確認も必要です。

- ★事例1 マンションの階段の滑り止めが浮いていて、靴（ハイヒール）に引っかかり階段から転落した。
- ★事例2 共用部のマットがめくれており、足がつまづき転倒した。
- ★事例3 玄関入り口のタイルが一部剥がれてデコボコしており、足がつまづいて転倒した。
- ★事例4 夜間に段差があるところで踏み外して、足を捻挫した。

- ▶ 床面の穴や浮きなどは適切な補修をしましょう。
- ▶ 段差にはコーンや注意書きで注意喚起をしましょう。
- ▶ 劣化が原因で床面に段差がある場合は、大規模修繕の際などに改修を検討しましょう。

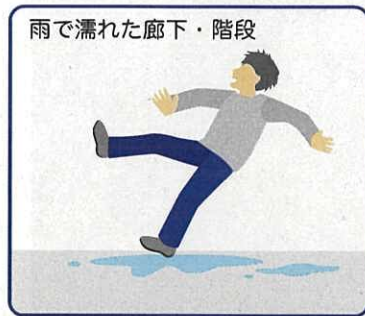
⑤ 床が滑りやすくなっている場所はありませんか？

滑りやすい床では、転倒したり、階段から転落したりする可能性が非常に高くなります。滑る原因は床が滑りやすい材料（金属製、大理石などの石性、滑り止め加工のないタイルなど）である場合に加え、摩耗している場合や、雨に濡れる場合があります。特にスロープの場合は危険性が高くなります。

- ※事例1 雨で濡れている階段で、夜暗いこともあって足もとがはっきりせず滑って転落した。
- ※事例2 自宅のマンションの非常階段を下りていたところ、雨で濡れていたため足を滑らせ転落した。普段は清掃員が濡れた廊下を拭いてくれているが、このときは朝で、清掃前だったので雨水が溜まっていた。
- ※事例3 マンションのエレベーターと駐車場の入り口を結ぶ渡り廊下が若干傾斜がある上にタイルのため、滑りやすく転倒した。

- ▶ 濡れやすい・滑りやすい場所を把握し、雨天時には拭いて乾燥させるなどの適切な管理をしましょう。
- ▶ 滑りやすい場所であることが分かるよう、コーンや注意書きなどで注意喚起をしましょう。
- ▶ 滑りやすい床面は、大規模修繕の際などに滑りにくい素材への変更を検討しましょう。

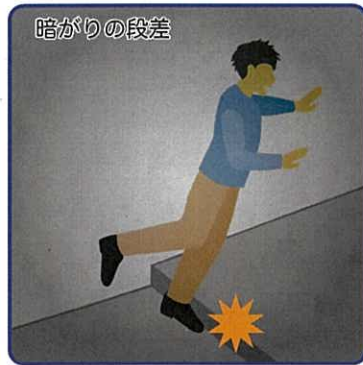
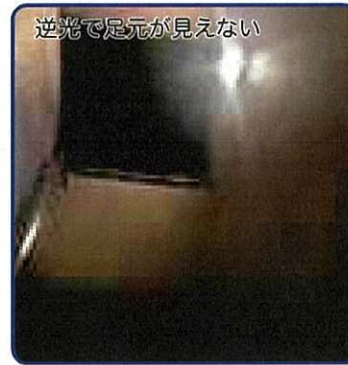
⑥ 夜間に暗く見えにくい場所はありませんか？

夜間などに暗いと、段差や床面の変化に気付かず、つまづいたり、滑るなど転倒する原因となります。照明器具の数が不足している場合に加え、照明器具が切れている場合も事故につながりますので、適切な管理が必要です。

- ※事例1 共用の廊下部分の電気が切れていたため暗く、足がつかずき転倒した。
- ※事例2 階段が急であるにもかかわらず、暗く足元がよく見えないため、降りる時はとても恐く感じる。
- ※事例3 夕方です暗かったため、床のレンガの段差に気付かず、足が引っかかって転倒しそうになった。

- ▶ 照明器具が切れている場合は交換しましょう。
- ▶ 明るさが不足している場合には照明器具の追加を検討しましょう。照明器具を追加する場合は、光害や逆光となることがなく、適切に足元が照らされるよう配慮しましょう。

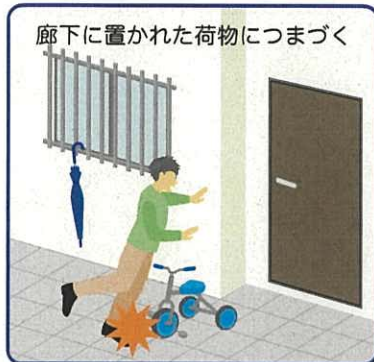
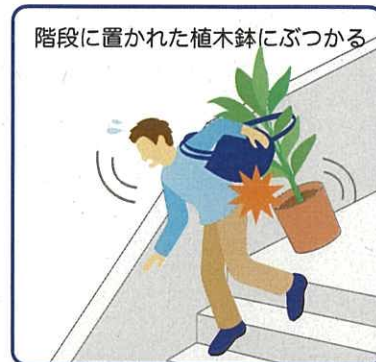
⑦

廊下や階段に物が置かれていると、それにつまづいて転倒したり、階段から転落する原因となります。小さい物であっても見えずにつまづいたり、足が引っかかったりすることもあります。物が置いてある場合は撤去し、住民に物を置かないように注意喚起しましょう。

非常階段など避難経路に物が置かれている場合は、災害時の避難に支障をきたすことにもなります。

- ✦事例1 外階段に置かれていた植木鉢の植木に持っていた荷物が引っかかり、植木鉢ごと外階段から転落した。
- ✦事例2 廊下の角に荷物が置かれていて曲がったところで見えなかったためつまづき転倒した。

- ▶ 物が置かれている場合には撤去しましょう。
- ▶ 物を置かないようにチラシや掲示板で住民に注意喚起しましょう。
