# 八千代市防災ハザードマップ

## 《利根川・高崎川・印旛放水水路及び勝田川・戸神川》

### 防災ハザードマップについて

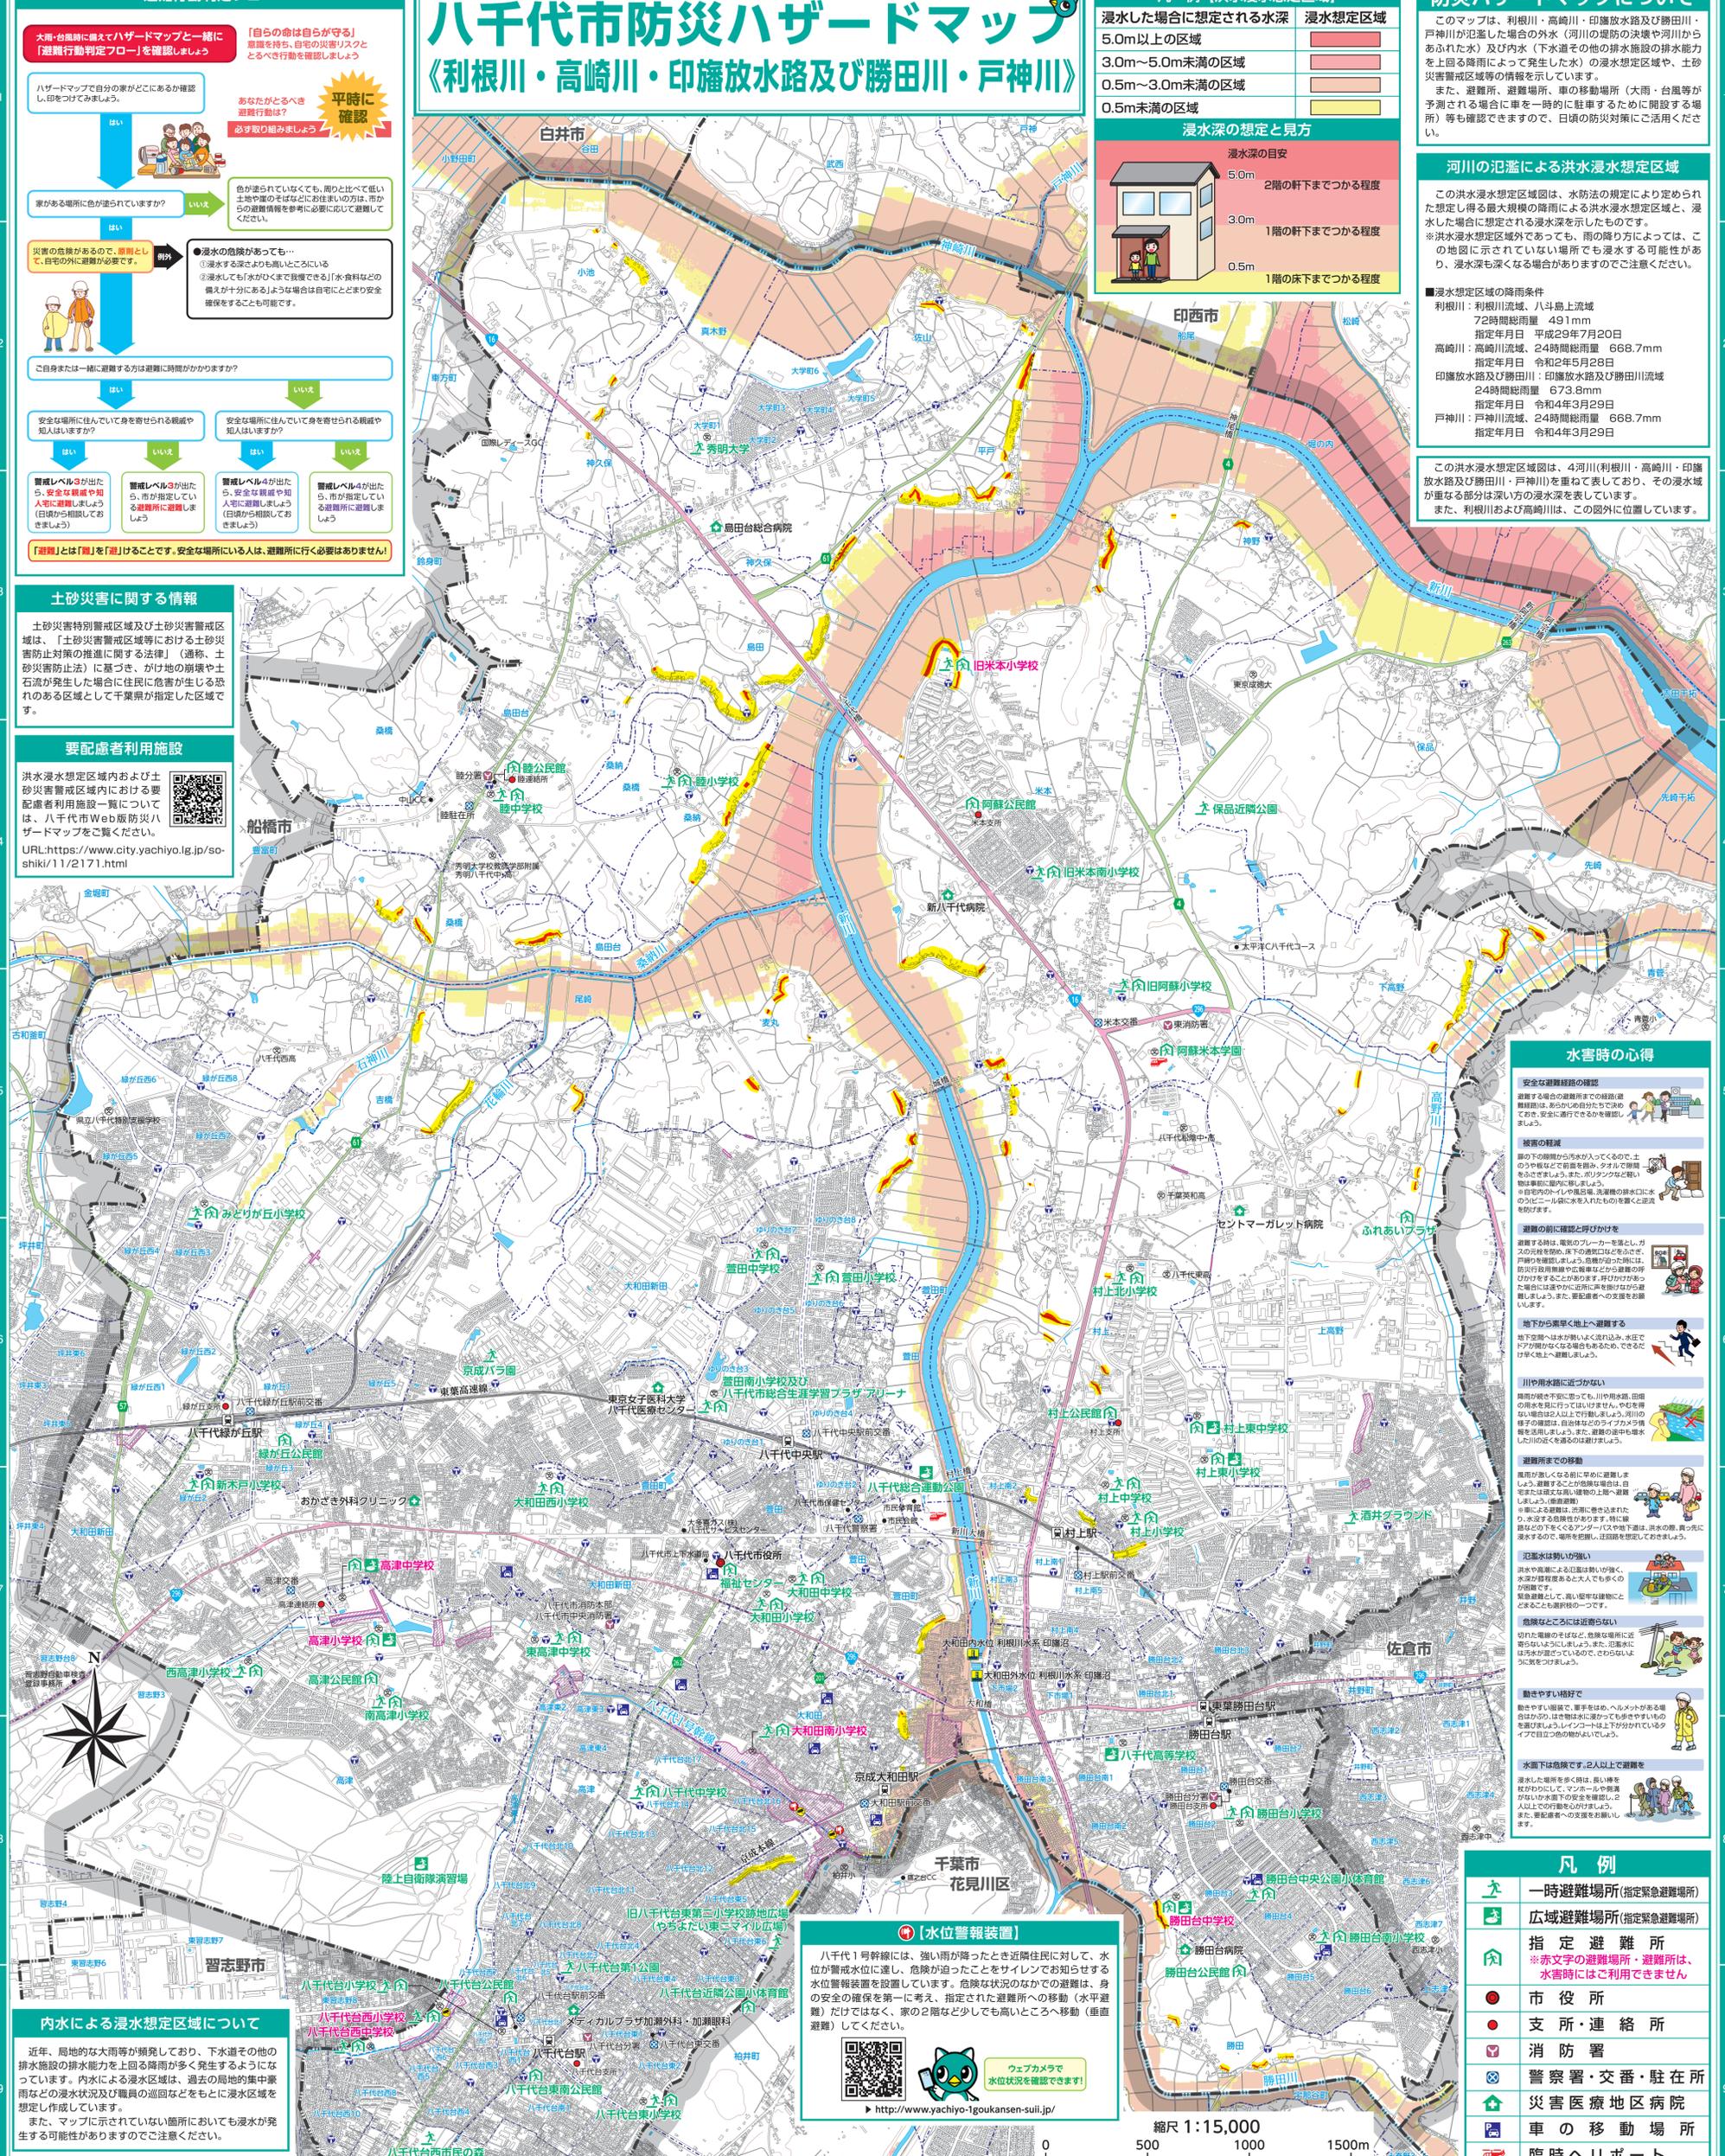
この洪水浸水想定区域図は、水防法の規定により定められた想定し得る最大規模の降雨による洪水浸水想定区域と、浸水した場合に想定される浸水深を示したものです。

この洪水浸水想定区域図は、4河川(利根川・高崎川・印旛放水水路及び勝田川・戸神川)を重ねて表示しており、その浸水が重なる部分は深い方の浸水深を表示しています。

また、利根川および高崎川は、この図外に位置しています。

※洪水浸水想定区域外であっても、雨の降り方によっては、この地図に示されていない場所でも浸水する可能性があります。また、利根川および高崎川は、この図外に位置しています。

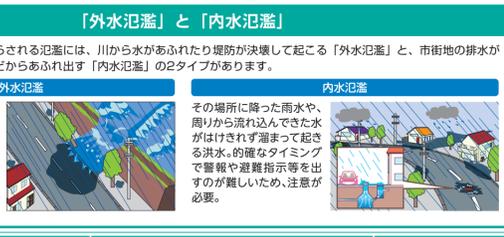
■浸水想定区域の降雨条件  
平成25年10月 台風26号の降雨  
時間雨量 61.5mm  
(任意)1時間値、正時(58.5mm)  
連続雨量 306mm  
(15日 65.5mm 16日 240.5mmの合計値)

■八千代1号幹線浸水軽減対策  
浸水区域上流の調整池の整備及び内水を京成電鉄の軌道より南側へ排水するための管渠整備等により、浸水被害の軽減に取組んでいます。

また、周辺住民の方々がパソコン等から八千代1号幹線の水位を確認できる水位監視カメラを設置しました。

八千代1号幹線沿線においては、平成25年10月の台風26号の影響により甚大な被害が発生しました。八千代1号幹線沿線の浸水被害の最小化を図るため、住家の浸水被害や道路状況の悪化等、また、浸水被害軽減対策に役立ちます。
