# 八千代市公共施設等個別施設計画

令和3年3月

(令和7年3月改訂)

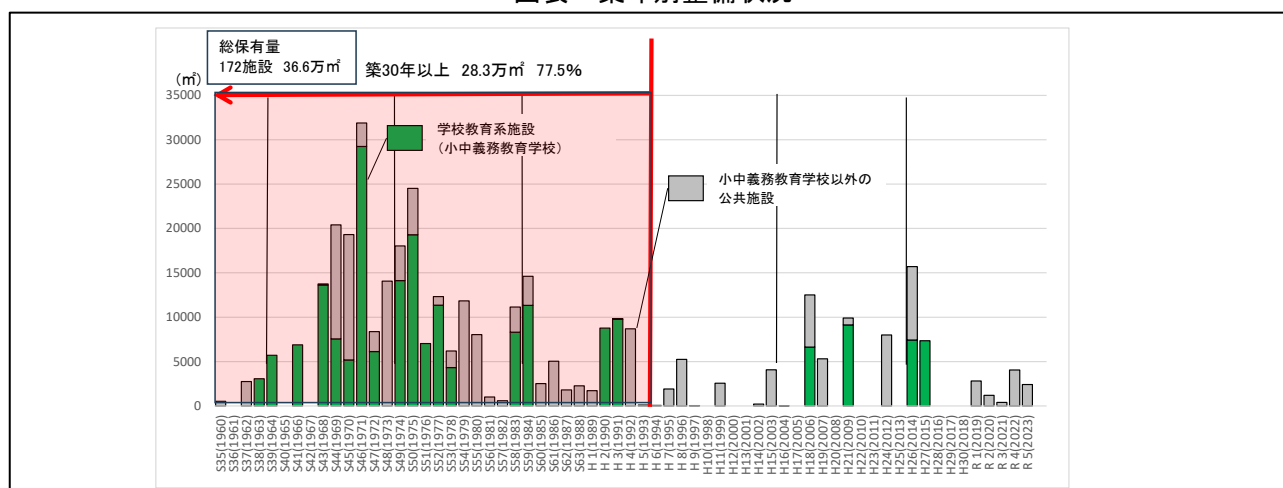
図表 築年別整備状況

本市では、1970年代の急激な人口増加に併せて集中的に公共施設等の整備を行い、令和6(2024)年3月末時点において、公共建築物167施設（総延床面積約35万㎡）の他、公園等及びプラント施設5施設（総延床面積約2万㎡）※を保有しており、うちおよそ8割の施設が築30年を経過しています。

これらの公共施設等が今後一斉に更新時期を迎えることで、施設の改修・更新等に多額の費用が必要になります。

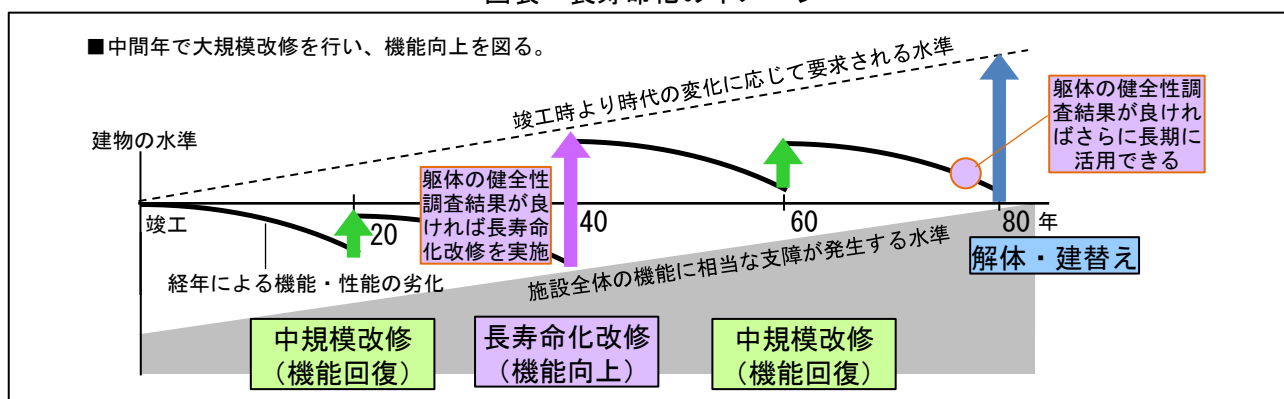
図表 長寿命化のイメージ

施設の安全性と運営にとって重要な部位・設備（屋根・屋上、外壁、各種設備機器の交換）については、20年周期を標準とし、改修・更新を行う計画としました。

また、中間年（40年）を目途に、すべての部位・設備について、外部開口部、内部仕上げ、各種設備の配線・配管の更新を含めた全面的な改修を行う計画としました。

上記周期を基本としますが、中規模改修のみ実施するなど、建物に応じた改修・更新サイクルを適用します。

なお、施設の用途ごとに更新、長寿命化改修、中規模改修における整備レベルを設定し、当該改修時には脱炭素化の取組として、照明のLED化を実施する計画としました。

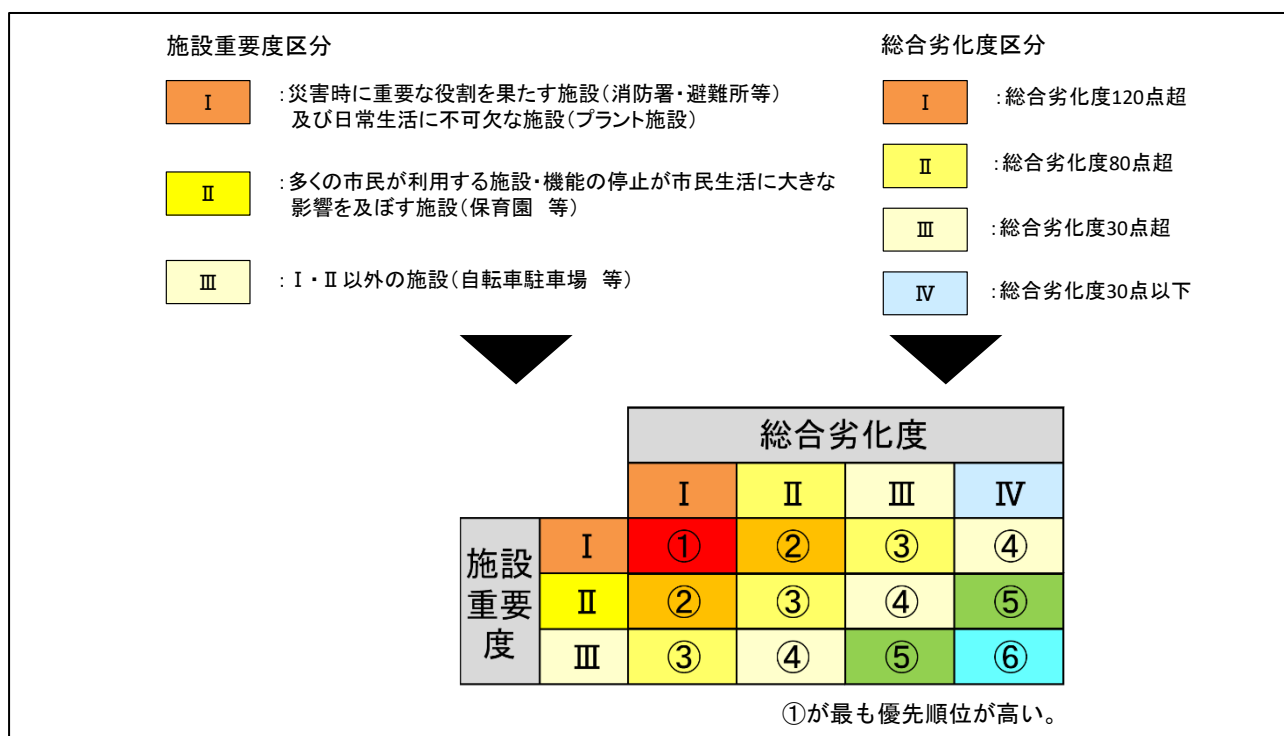
図表 優先順位の考え方

総合劣化度と施設重要度から、施設の整備優先順位を判定しました。

劣化が進行し、施設重要度が高い施設から改修・更新等を実施することとなります。

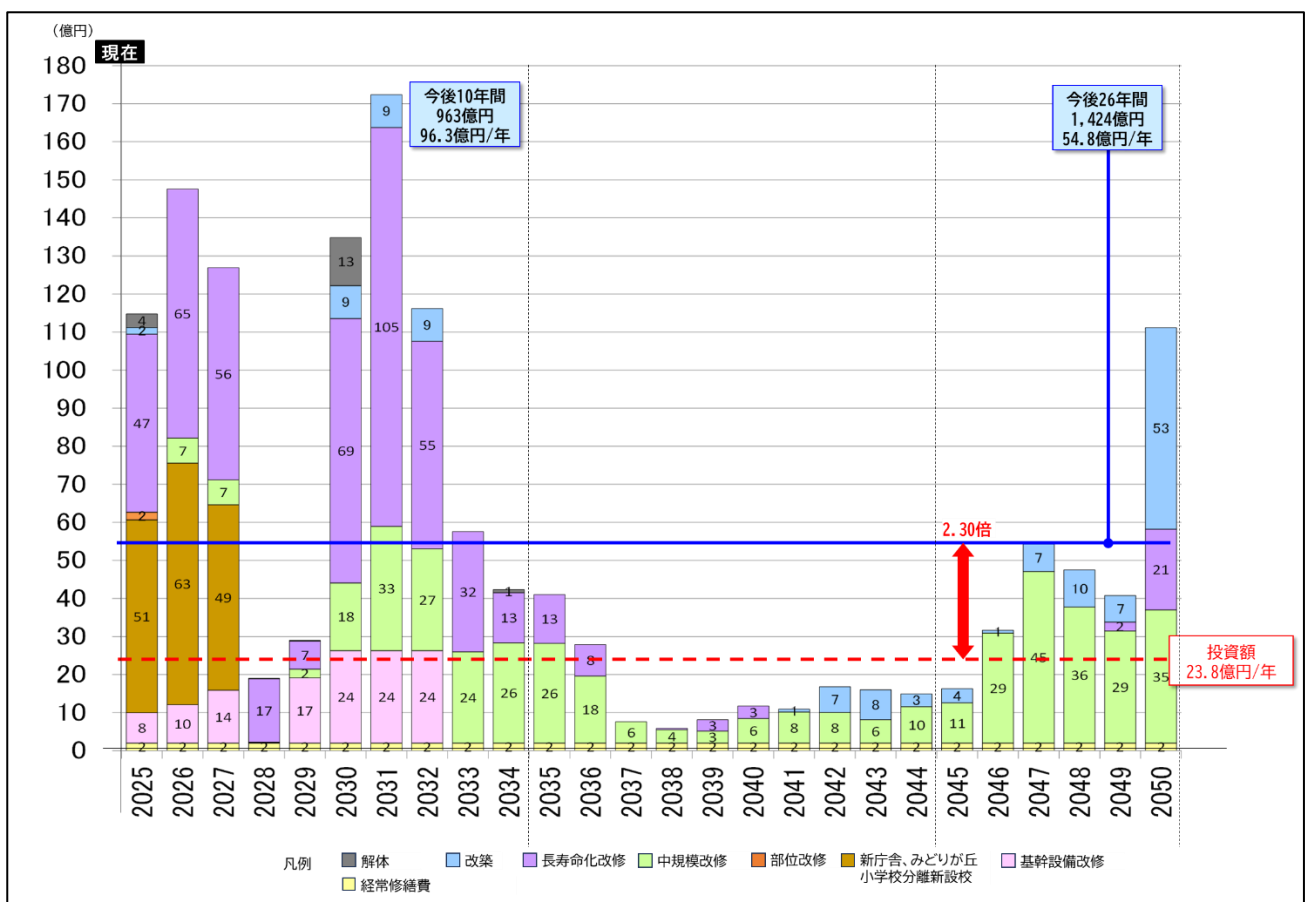
図表 設定した基準による将来コスト試算結果

建物の躯体の目標使用年数や改修・更新サイクル、整備レベルの基準を設定した場合の今後の公共施設等の改修・更新等にかかる費用を試算しました。

このことから、総合管理計画で示している公共施設等の全体最適化の 3 原則の 1 つである「維持管理・修繕・更新等に係るコストの縮減」の考えを基に基準の見直しを行っても、未だ乖離があることがわかりました。

※過去の実績値（赤点線）は、平成 28(2016) 年度～30(2018) 年度の改修及び建替えに掛かったコストの平均値となっています。
