# 八千代市公共施設等個別施設計画

令和3年3月

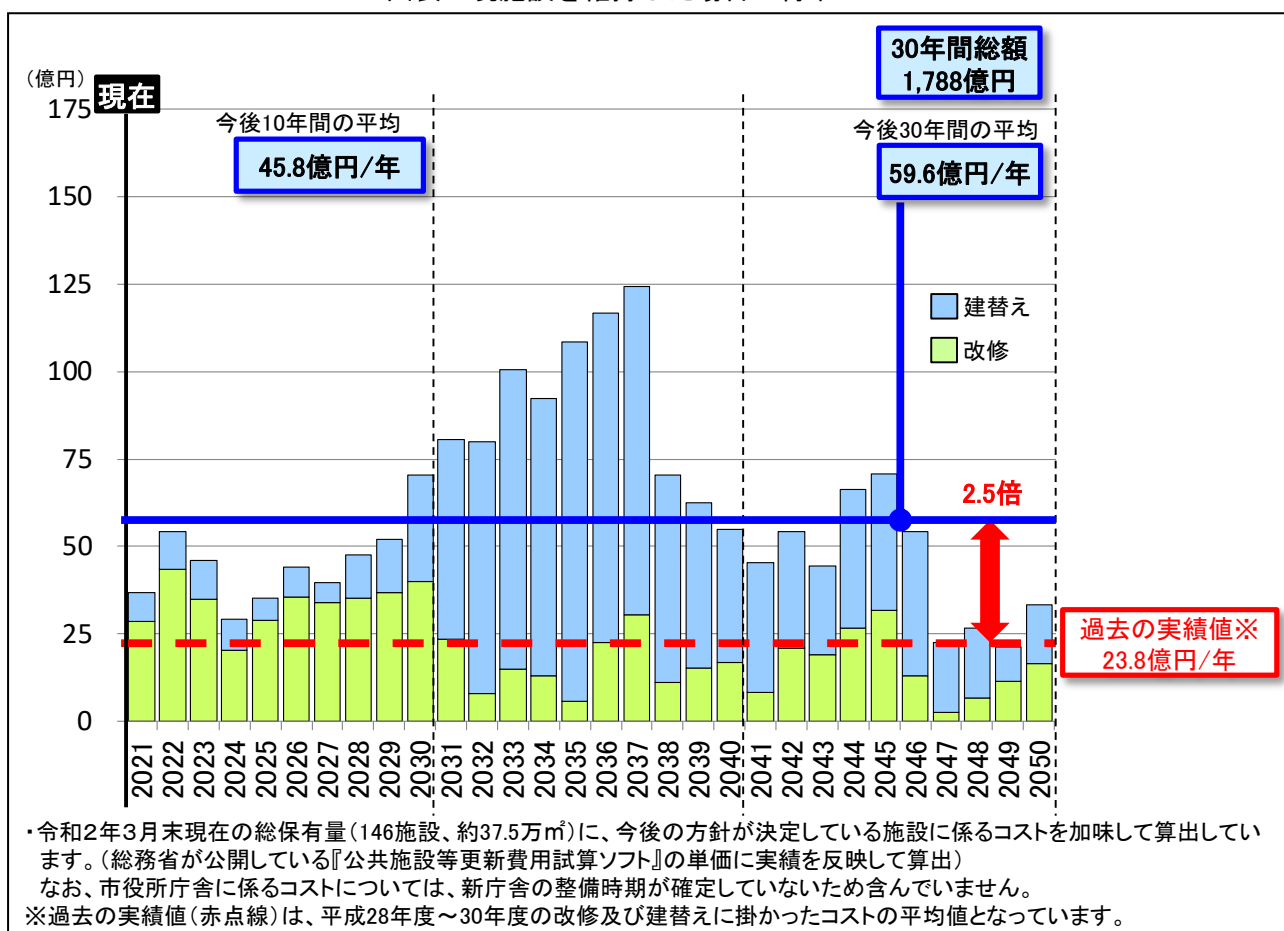
図表 現施設を維持した場合の将来コスト

今後の公共施設等の改修・更新等にかかる費用について、現保有面積を維持したまま築30年で改修、築60年で更新（建替え）を行った場合、30年間で総額1,788億円、年平均59.6億円の費用がかかる試算となります。

公共施設等の改修・更新等にかかった過去3年間の平均値23.8億円を投資可能額として想定した場合、約2.5倍となり、このまま全施設を維持していくことは困難であるため、この乖離について対応を行っていくことが必要です。

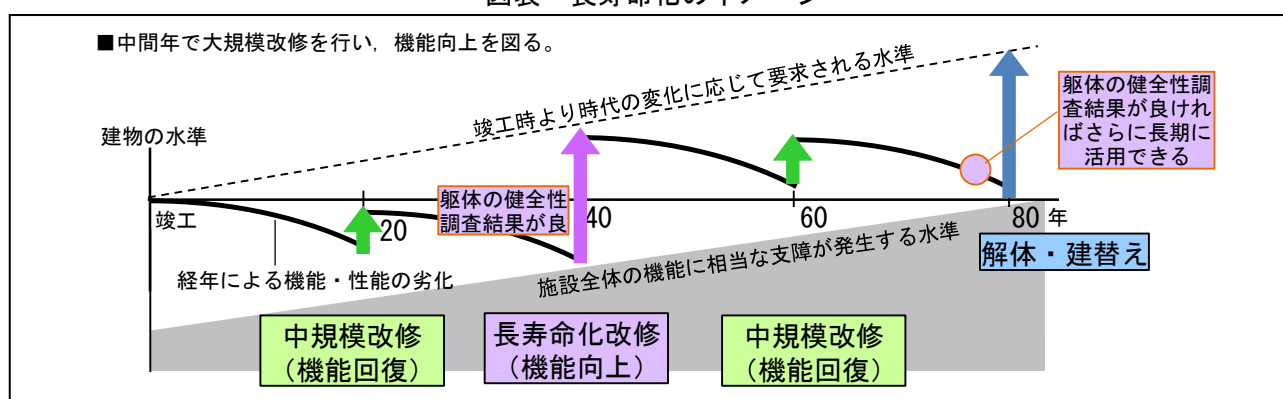
図表 長寿命化のイメージ

施設の安全性と運営にとって重要な部位・設備（屋根・屋上、外壁、各種設備機器の交換）については、20年周期を標準とし、改修・更新を行う計画としました。

また、中間年（40年）を目途に、すべての部位・設備について、外部開口部、内部仕上げ、各種設備の配線・配管の更新を含めた全面的な改修を行う計画としました。

上記周期を基本としますが、中規模改修のみ実施するなど、建物に応じた改修・更新サイクルを適用します。

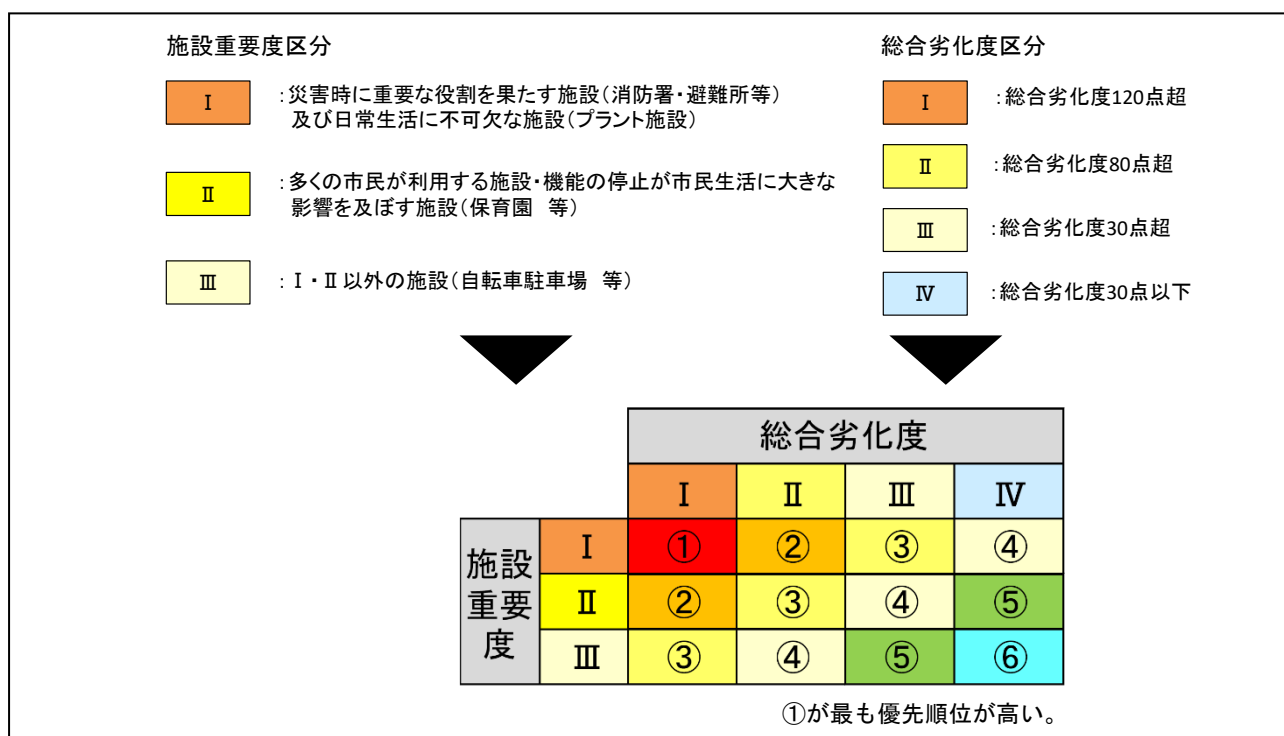
図表 優先順位の考え方

総合劣化度と施設重要度から、施設の整備優先度を判定しました。

劣化が進行し、施設重要度が高い施設から改修・更新等を実施することとなります。

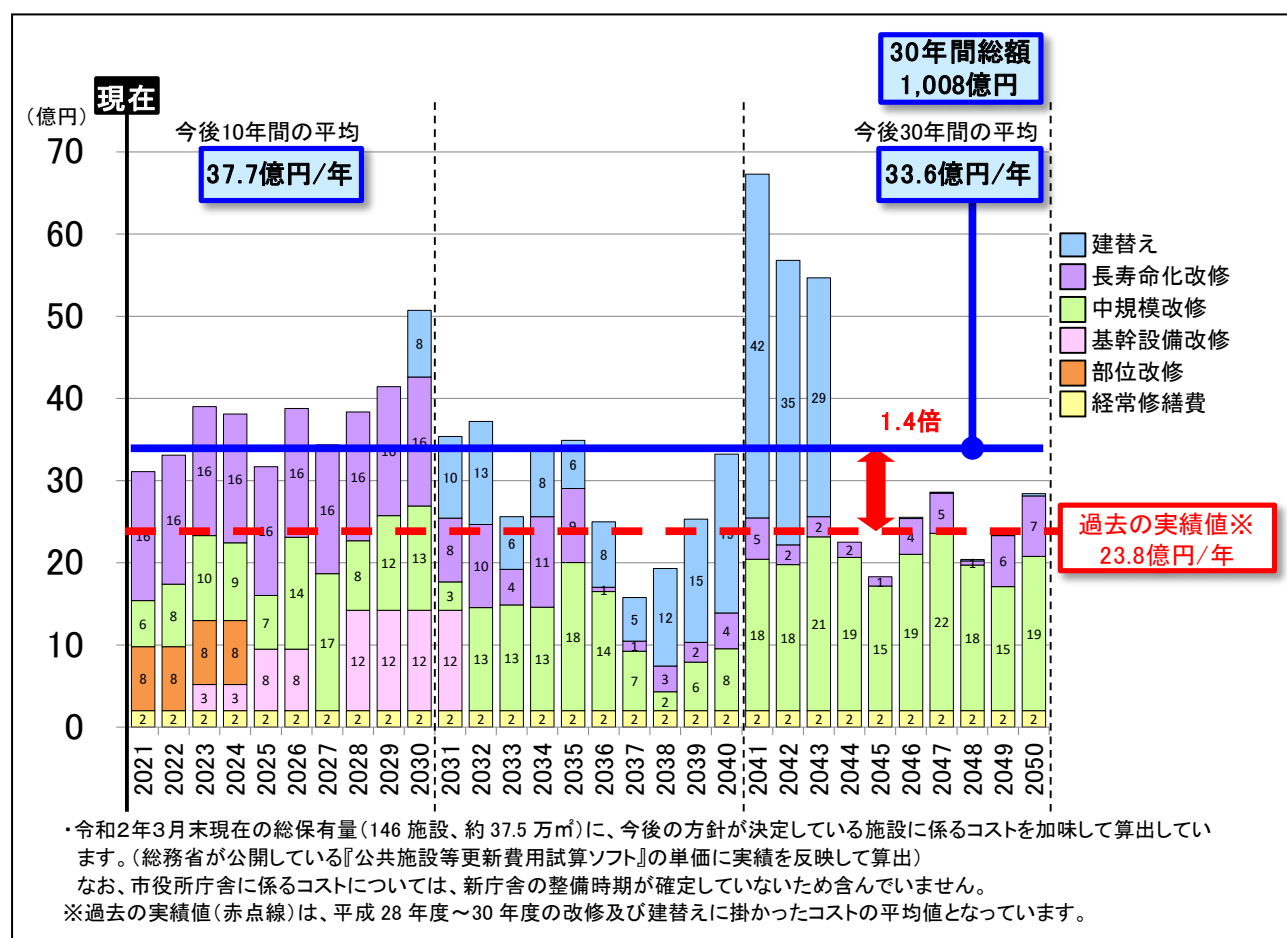
図表 基準見直し後の将来コスト試算結果

第2章で示した試算（P6）から、建物の躯体の目標使用年数や改修・更新サイクル、整備レベルの基準の見直しを行い、さらに平準化を図った場合の今後の公共施設等の改修・更新等にかかる費用を試算しました。

このことから、総合管理計画で示している公共施設等の全体最適化の3原則の1つである「維持管理・修繕・更新等に係るコストの縮減」の考えを基に基準の見直しを行っても、未だ乖離があることがわかりました。
