# 八千代市公共施設等個別施設計画

令和3年3月  
(令和7年3月改訂)

## 目次

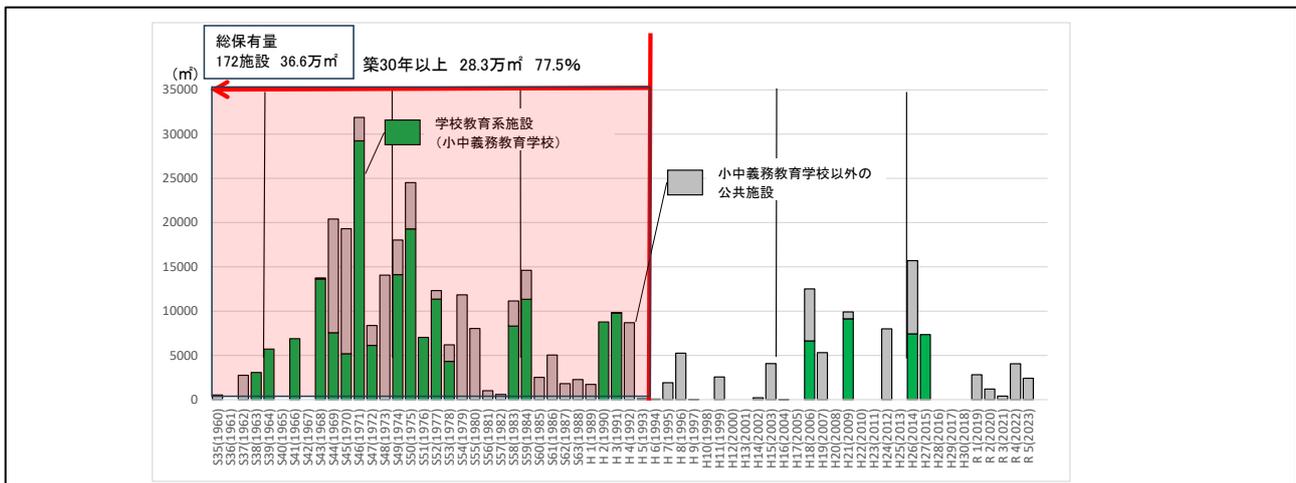
図表 築年別整備状況

本市では、1970年代の急激な人口増加に併せて集中的に公共施設等の整備を行い、令和6(2024)年3月末時点において、公共建築物167施設(総延床面積約35万㎡)の他、公園等及びプラント施設5施設(総延床面積約2万㎡)※を保有しており、うちおよそ8割の施設が築30年を経過しています。

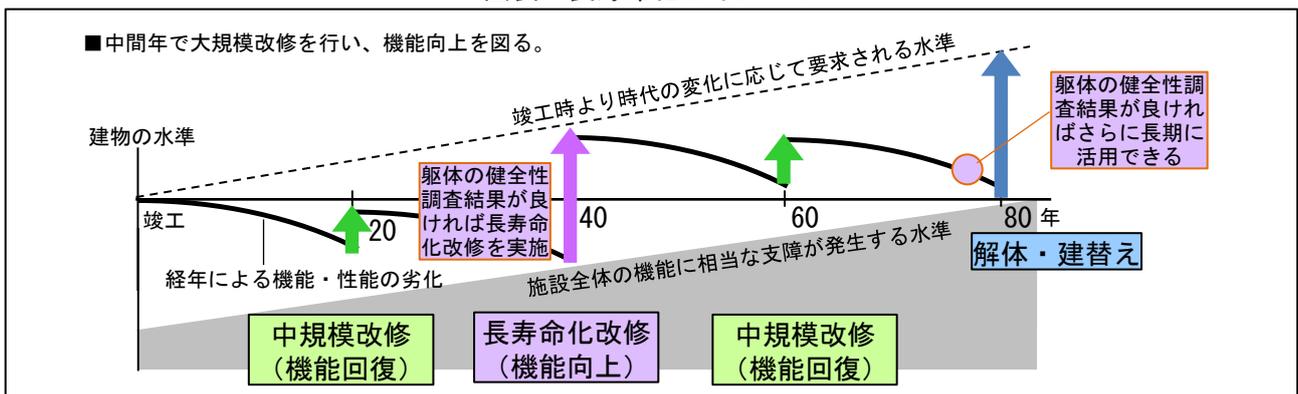
図表 長寿命化のイメージ

施設の安全性と運営にとって重要な部位・設備（屋根・屋上、外壁、各種設備機器の交換）については、20年周期を標準とし、改修・更新を行う計画としました。

また、中間年（40年）を目途に、すべての部位・設備について、外部開口部、内部仕上げ、各種設備の配線・配管の更新を含めた全面的な改修を行う計画としました。

上記周期を基本としますが、中規模改修のみ実施するなど、建物に応じた改修・更新サイクルを適用します。

なお、施設の用途ごとに更新、長寿命化改修、中規模改修における整備レベルを設定し、当該改修時には脱炭素化の取組として、照明のLED化を実施する計画としました。

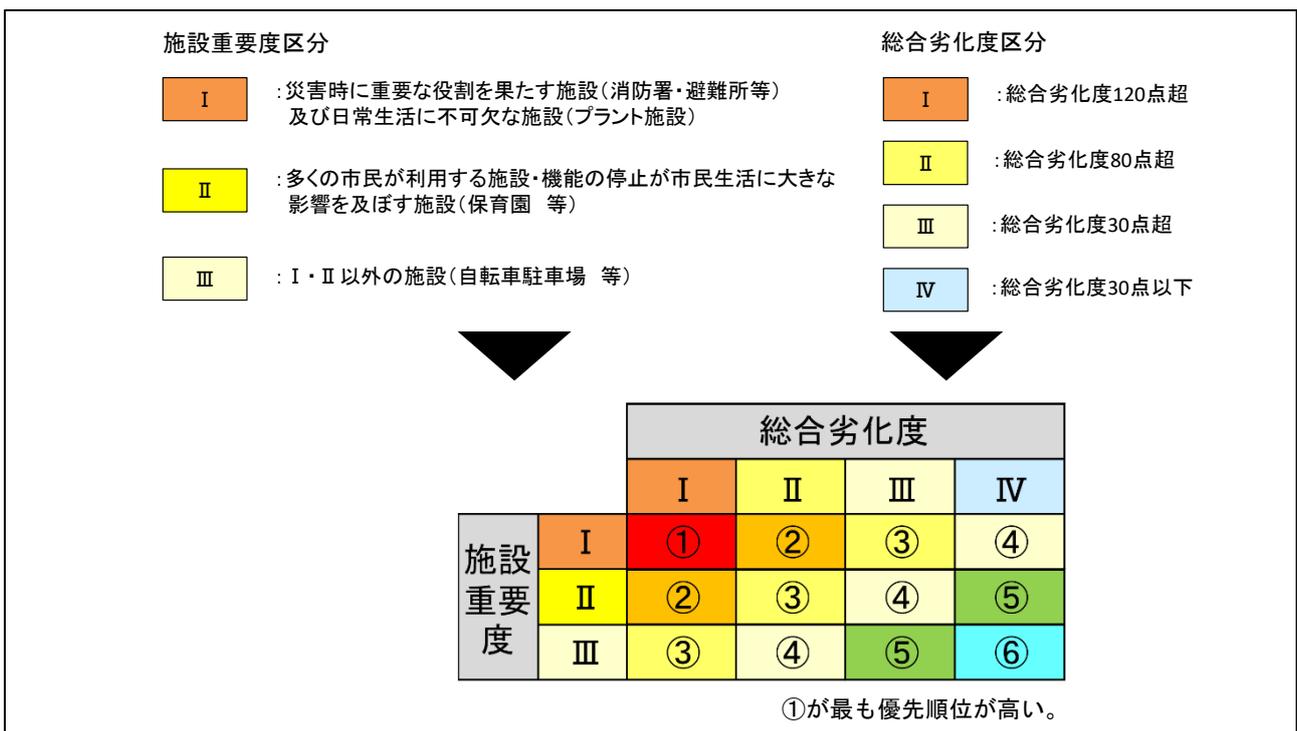
図表 優先順位の考え方

総合劣化度と施設重要度から、施設の整備優先順位を判定しました。

劣化が進行し、施設重要度が高い施設から改修・更新等を実施することとなります。

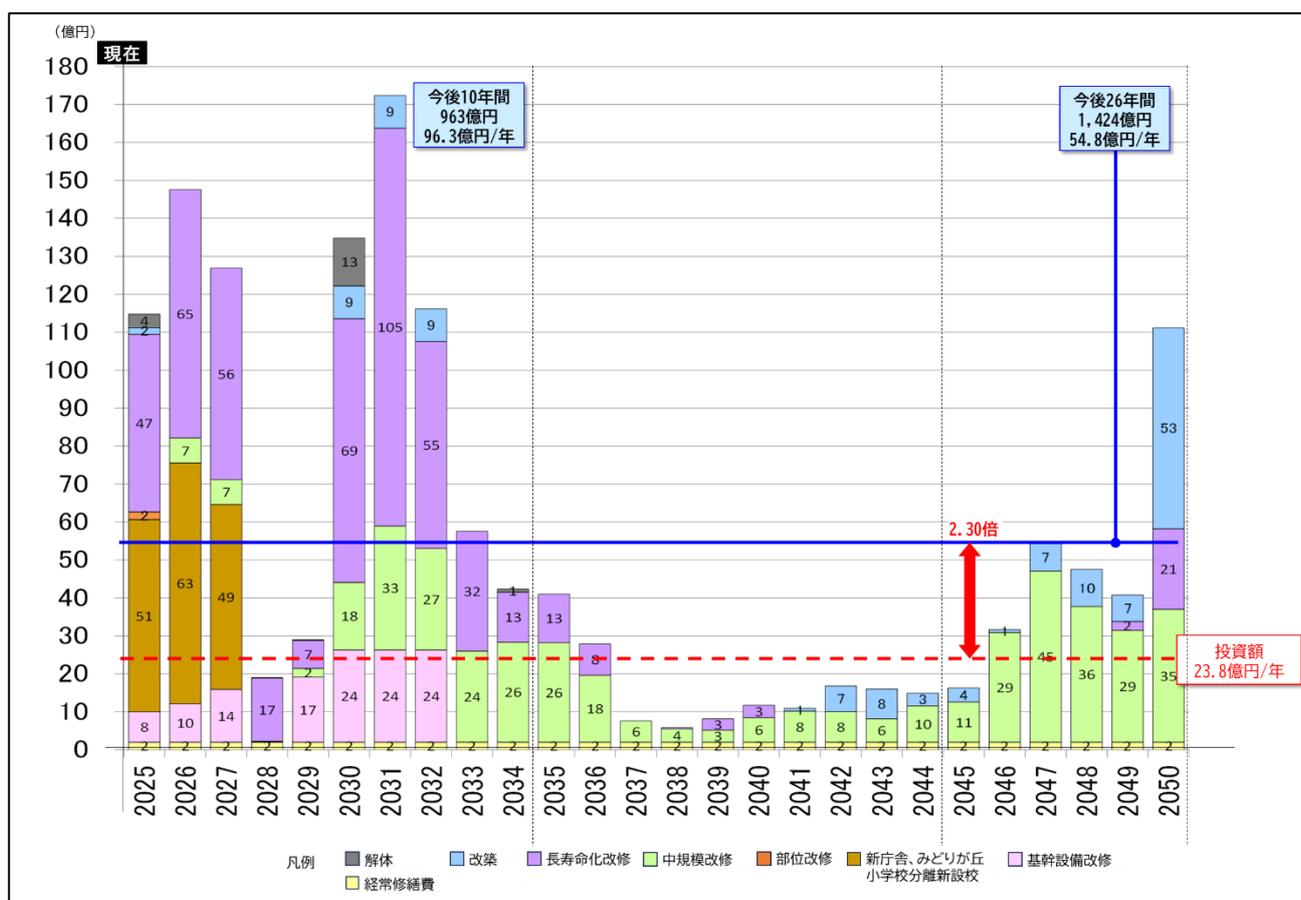
図表 設定した基準による将来コスト試算結果

建物の躯体の目標使用年数や改修・更新サイクル、整備レベルの基準を設定した場合の今後の公共施設等の改修・更新等にかかる費用を試算しました。

試算結果としては、26年間で総額 1,424 億円、年平均 54.8 億円となりましたが、令和 3(2021)年 3 月の本計画策定時に想定していた改修・更新等にかかる投資額 23.8 億円に対して約 2.3 倍の乖離があります。

※過去の実績値（赤点線）は、平成 28(2016)年度～30(2018)年度の改修及び建替えに掛かったコストの平均値となっています。

このことから、総合管理計画で示している公共施設等の全体最適化の 3 原則の 1 つである「維持管理・修繕・更新等に係るコストの縮減」の考えを基に基準の見直しを行っても、未だ乖離があることがわかりました。

現在の施設保有量を維持することを前提とした場合の将来コストの試算結果では、令和3(2021)年3月の本計画策定時に想定していた改修・更新等に係る投資額と約2.3倍の乖離があるため、総合管理計画で示している公共施設等の全体最適化の3原則のうち「施設管理の重点化・効率化」を一層徹底するとともに、「公共施設等の総量の削減」や「歳入の確保」の原則についても取り組むことから、対応方針を以下のとおり定めました。

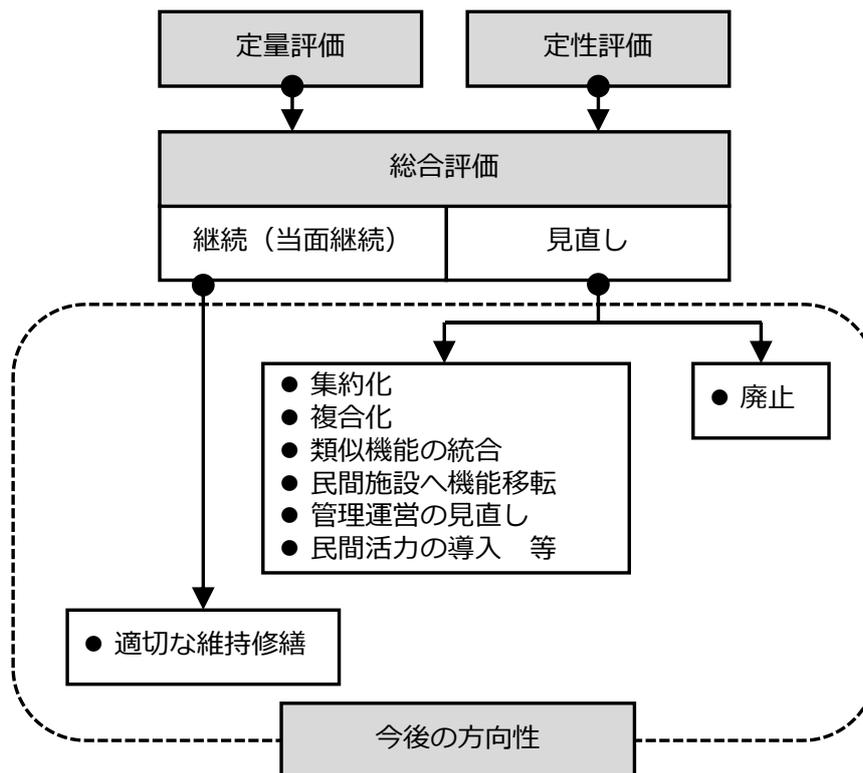
図表 施設評価の流れ

なお、評価を実施する施設は、第1章の計画の対象範囲で示した対象施設等のうち「公共建築物」を対象としました。
